北海市人民医院异地扩建项目二期工程
(住院、医技楼及配套设施)

水土保持监测季度报告表

(2020.10~2020.12)

监测单位：广西荟源建设工程有限公司

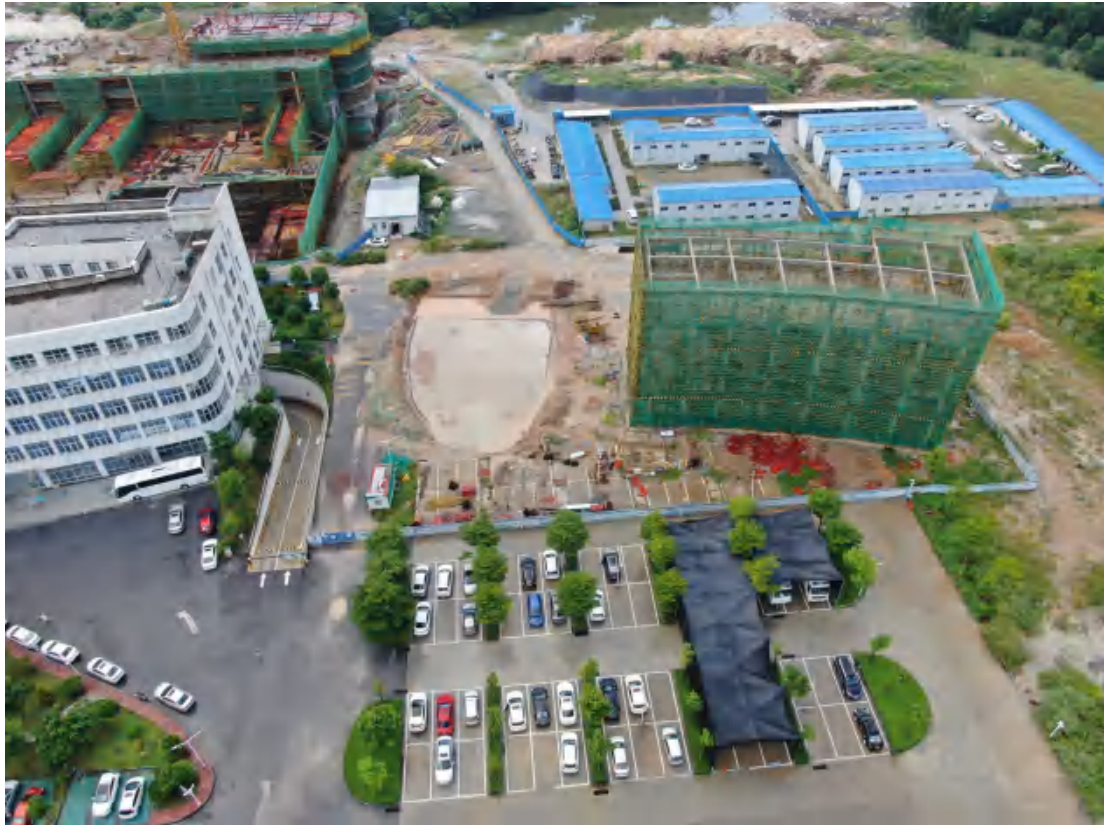
一、基坑积水

项目区内学术报告厅基坑处有少量积水，且周边大面积裸露，受雨水冲刷易将周边泥沙带进基坑，影响施工，造成水土流失。

场地裸露面积较大，建议采取必要苫盖措施，做好基坑及场地排水。

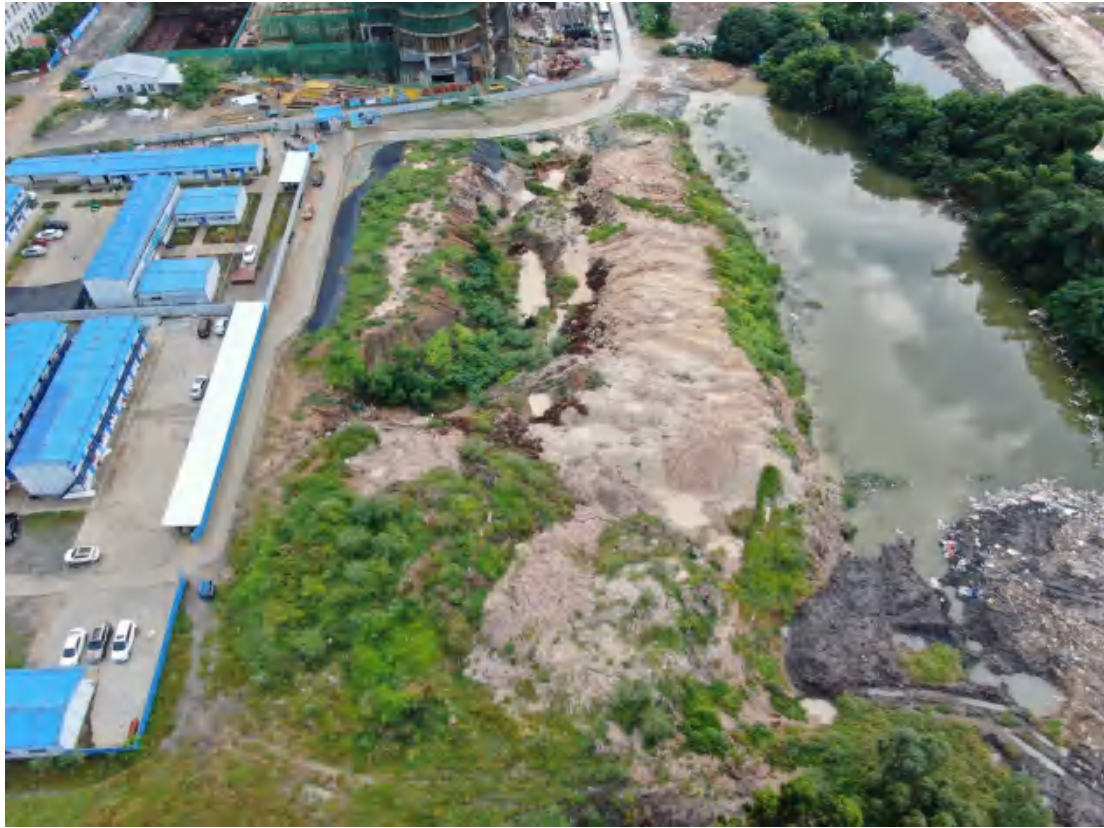
二、弃渣场堆土区域未采取防护措施

项目区西南侧堆放有大量土方，根据与原水保方案及现场勘查，该区域为项目弃渣场区，原为水塘，项目开挖土方回填至该处后未做防护措施，且堆高与方案要求不一致，现状土方堆放高度高出水塘水面，形成的边坡未做拦挡措施，且堆土表面未进行临时苫盖，如遇暴雨，该区域土方极易遭受冲刷，造成大量水土流失。

建议在堆土边坡坡脚修建临时挡墙、临时排水措施，对堆土表面进行临时遮盖，。

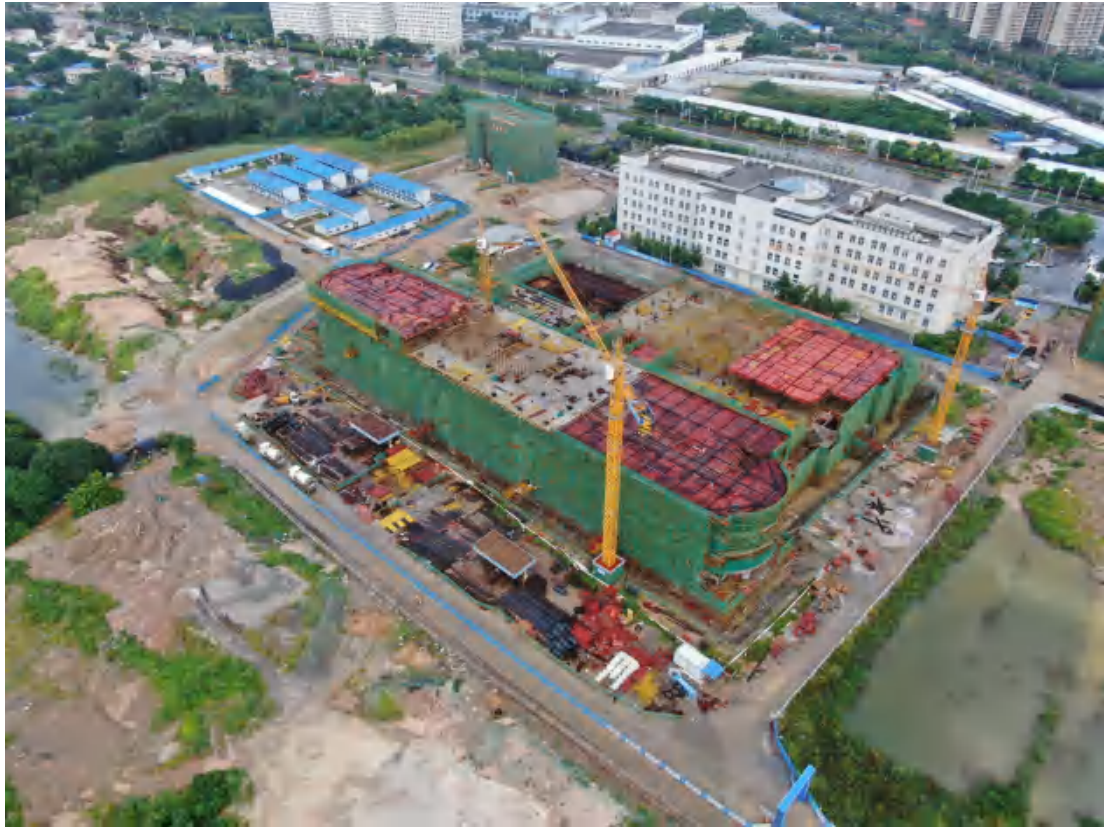
图 1 住院楼现状

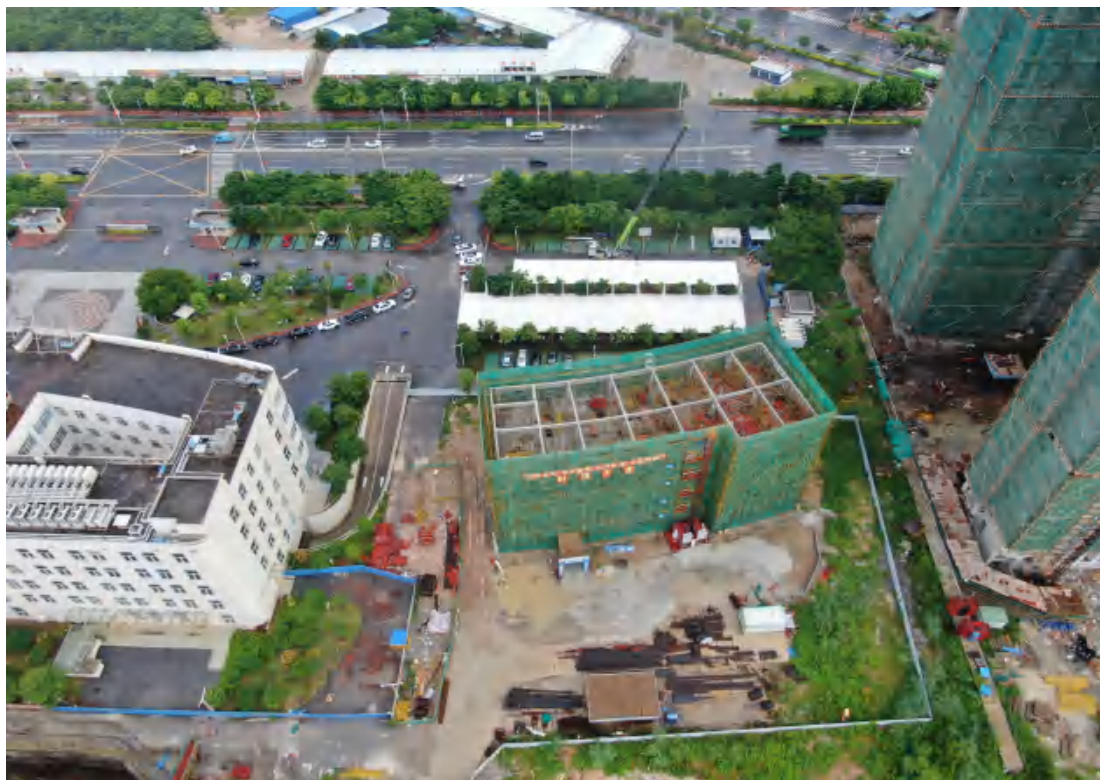
图2 后勤保障楼现状

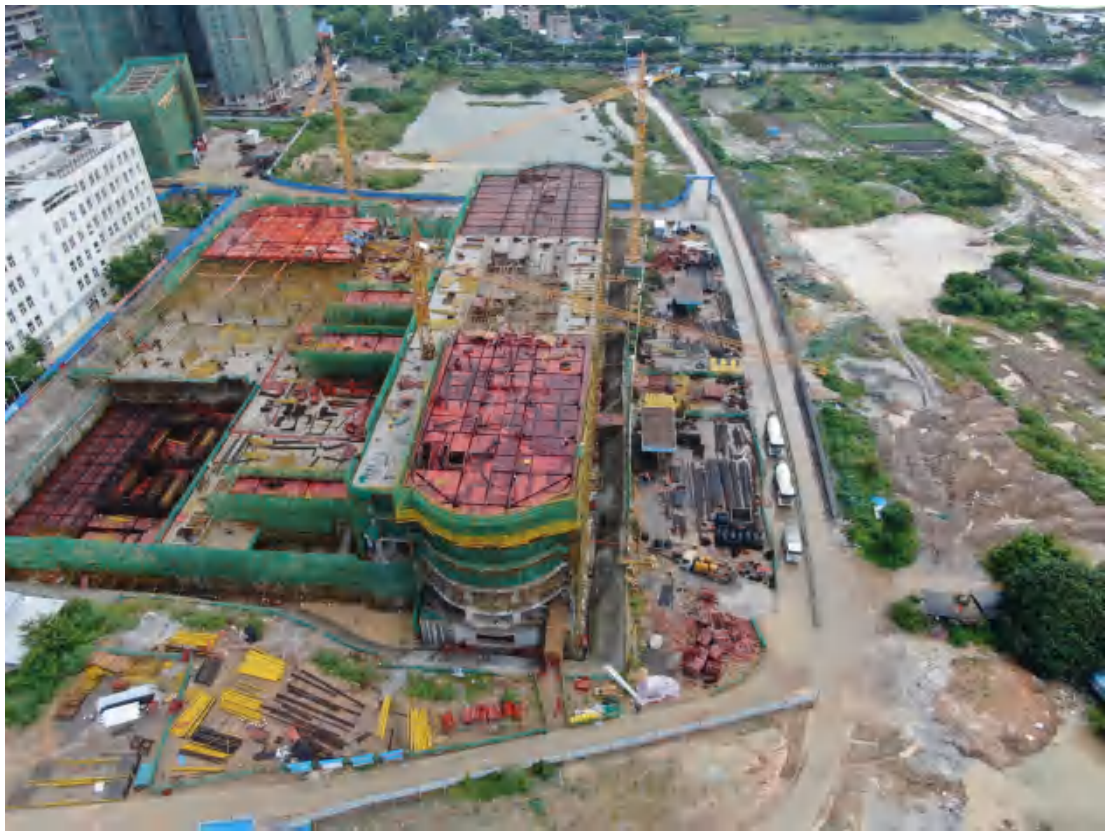
图3 施工便道

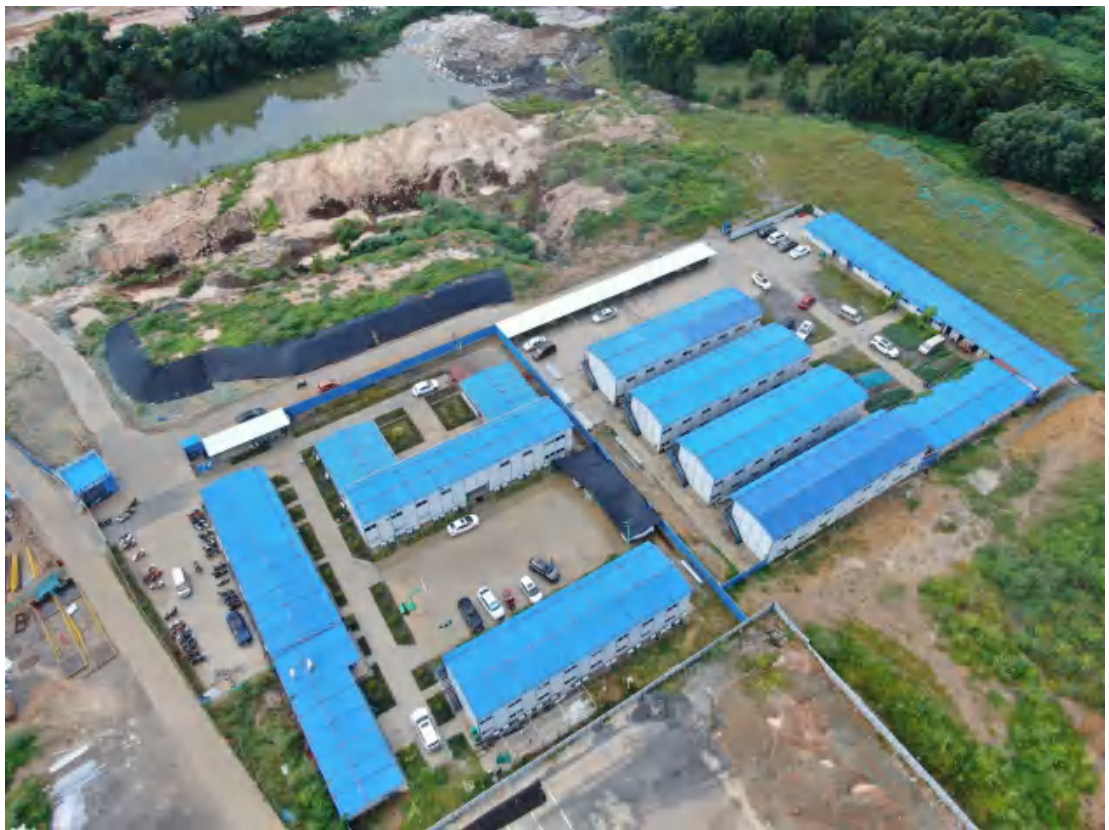
图4 施工生产生活区
